DIAGNÓSTICO
SOCIOAMBIENTAL

Herval d'Oeste

Parte 02

Herval d'Oeste – Santa Catarina

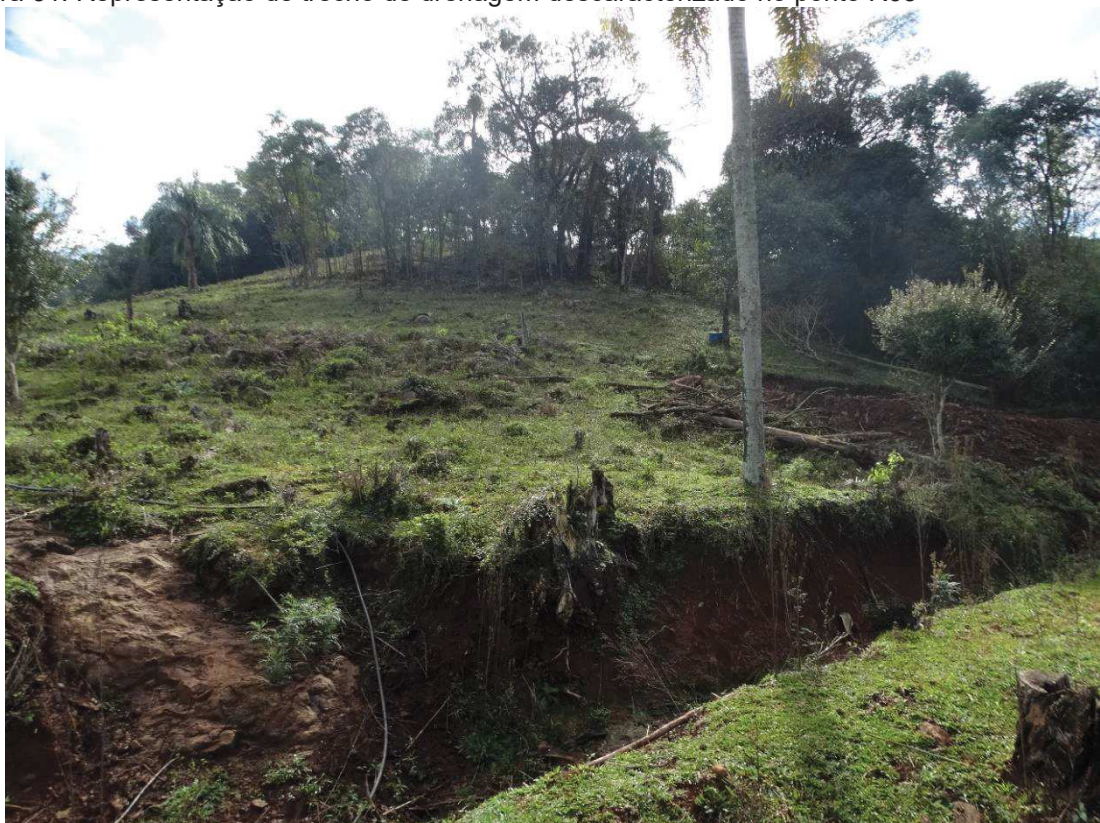
Figura 31: Representação de trecho de drenagem descaracterizado no ponto R65

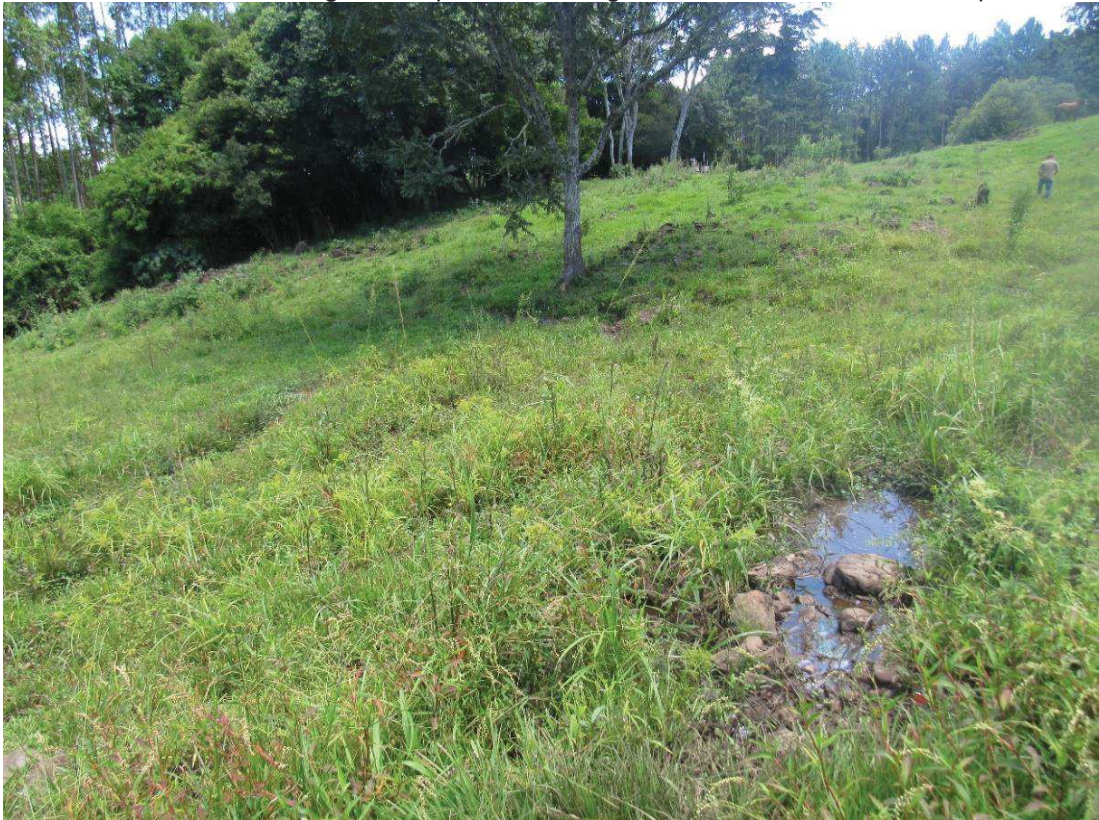
Figura 34: Afluente do curso d'água "C" apresentando água corrente na área úmida no ponto R12.

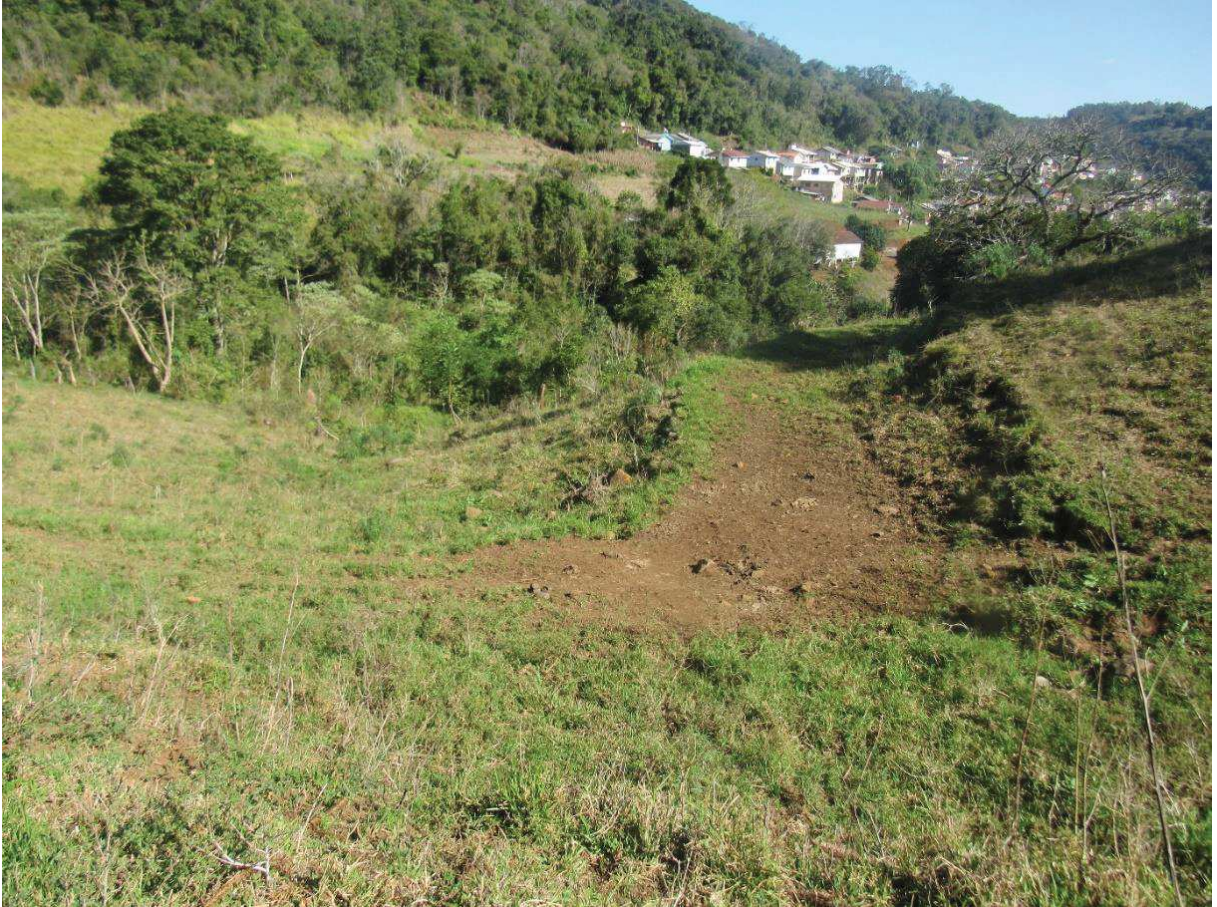
Figura 35: Local após o ponto de infiltração do afluente do Curso d'água "C", no ponto R70, classificado como trecho de drenagem.

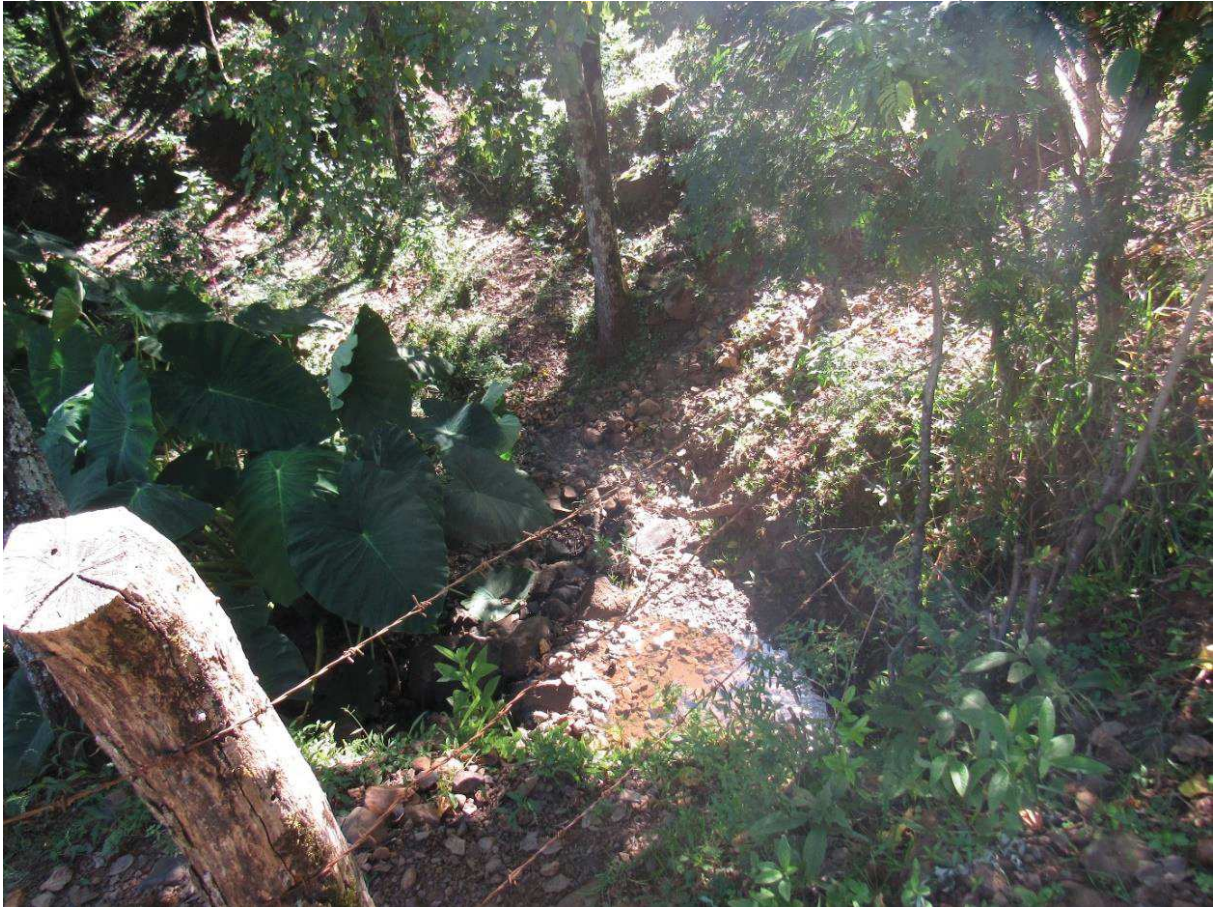
Figura 40: Representação do término do trecho tubulado do curso d'água "A" no ponto R89.

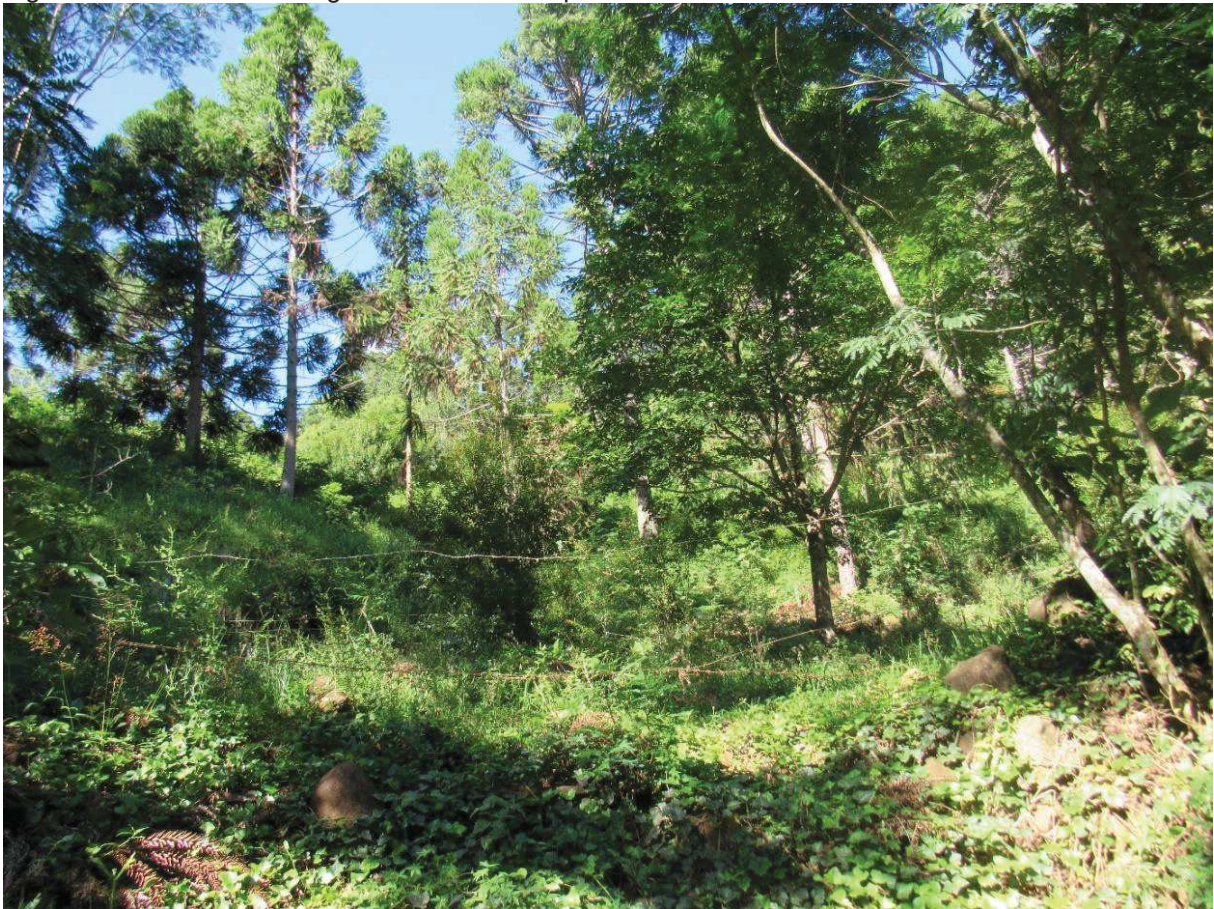
Figura 43: Trecho de drenagem encontrado no ponto R77.

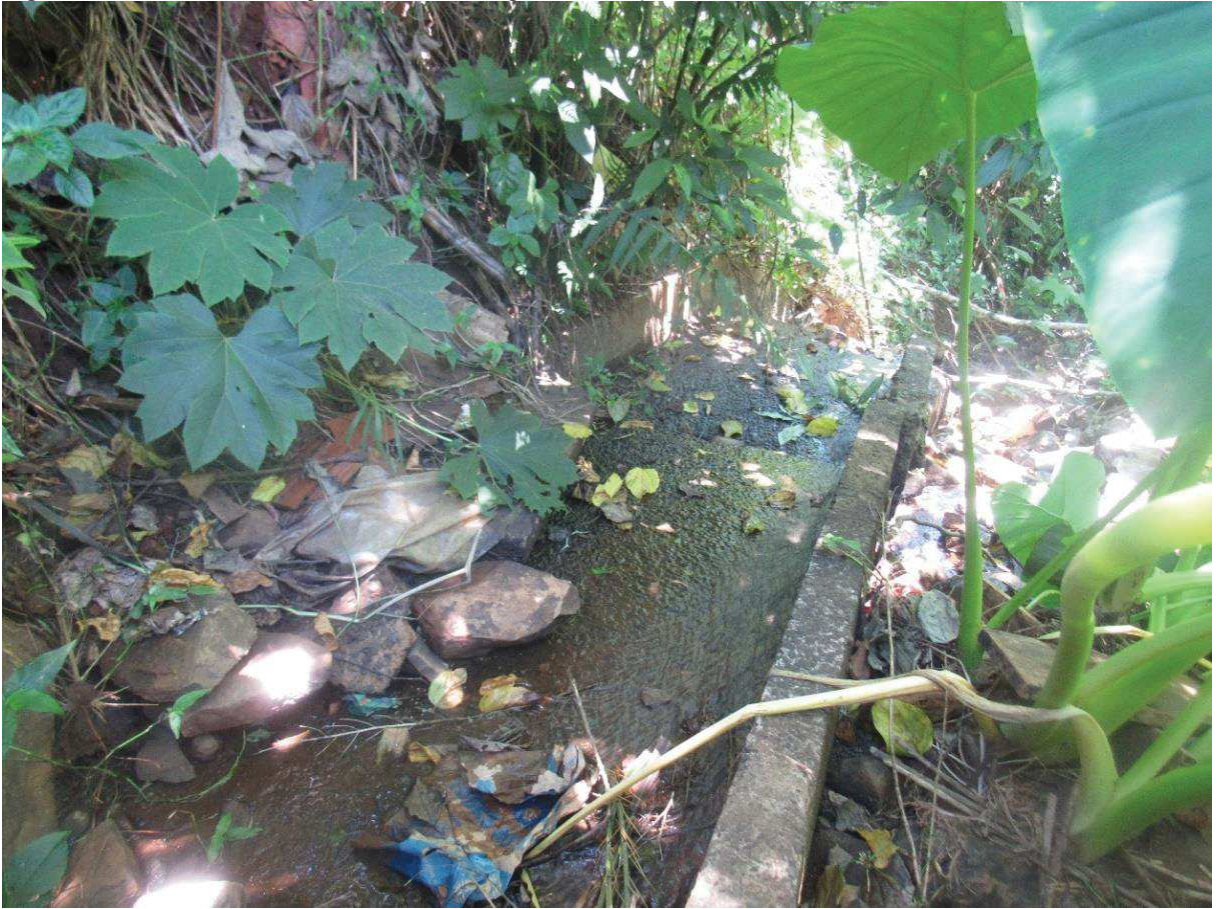
Figura 57: Final da tubulação do Curso d'água "R" no ponto R7.

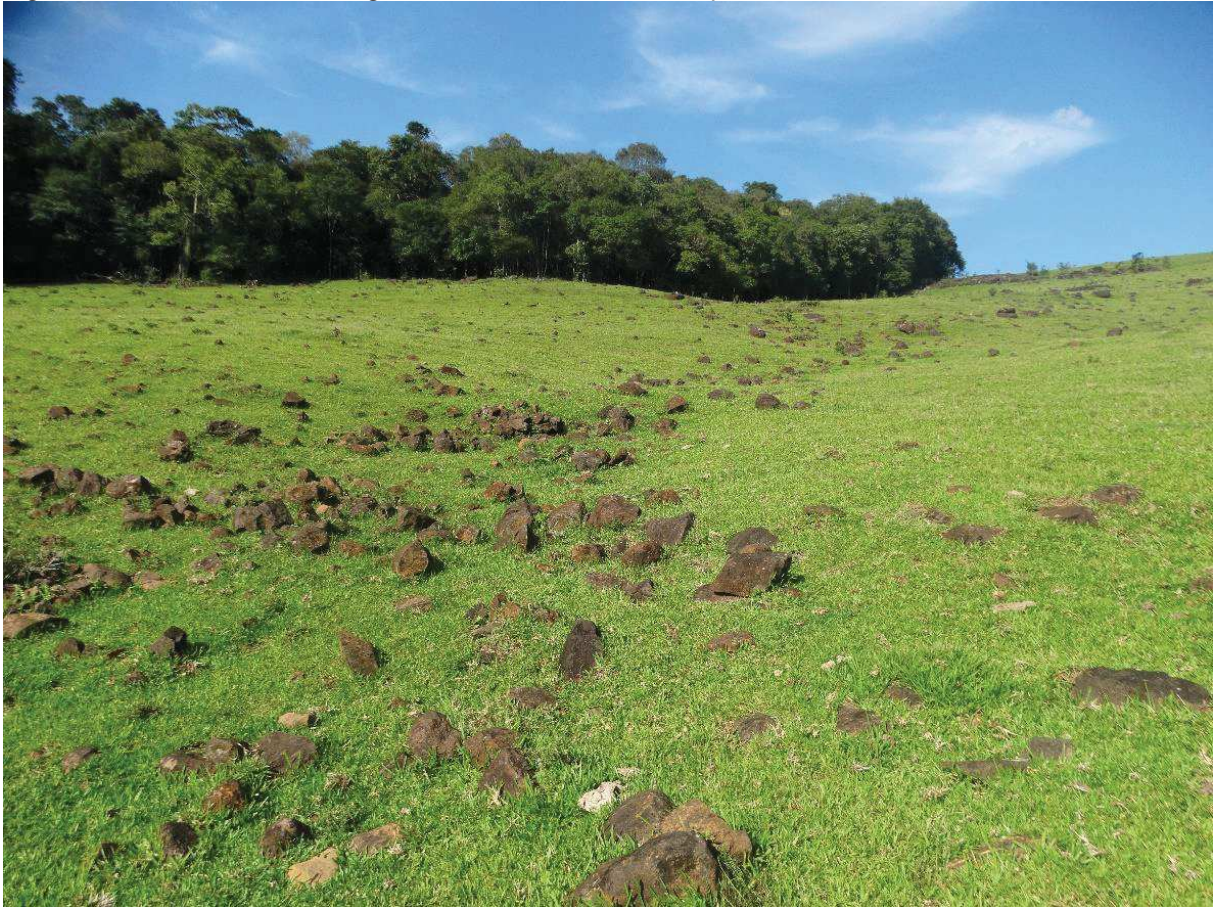
Figura 62: Trecho do curso d'água "R" descaracterizado no ponto R98

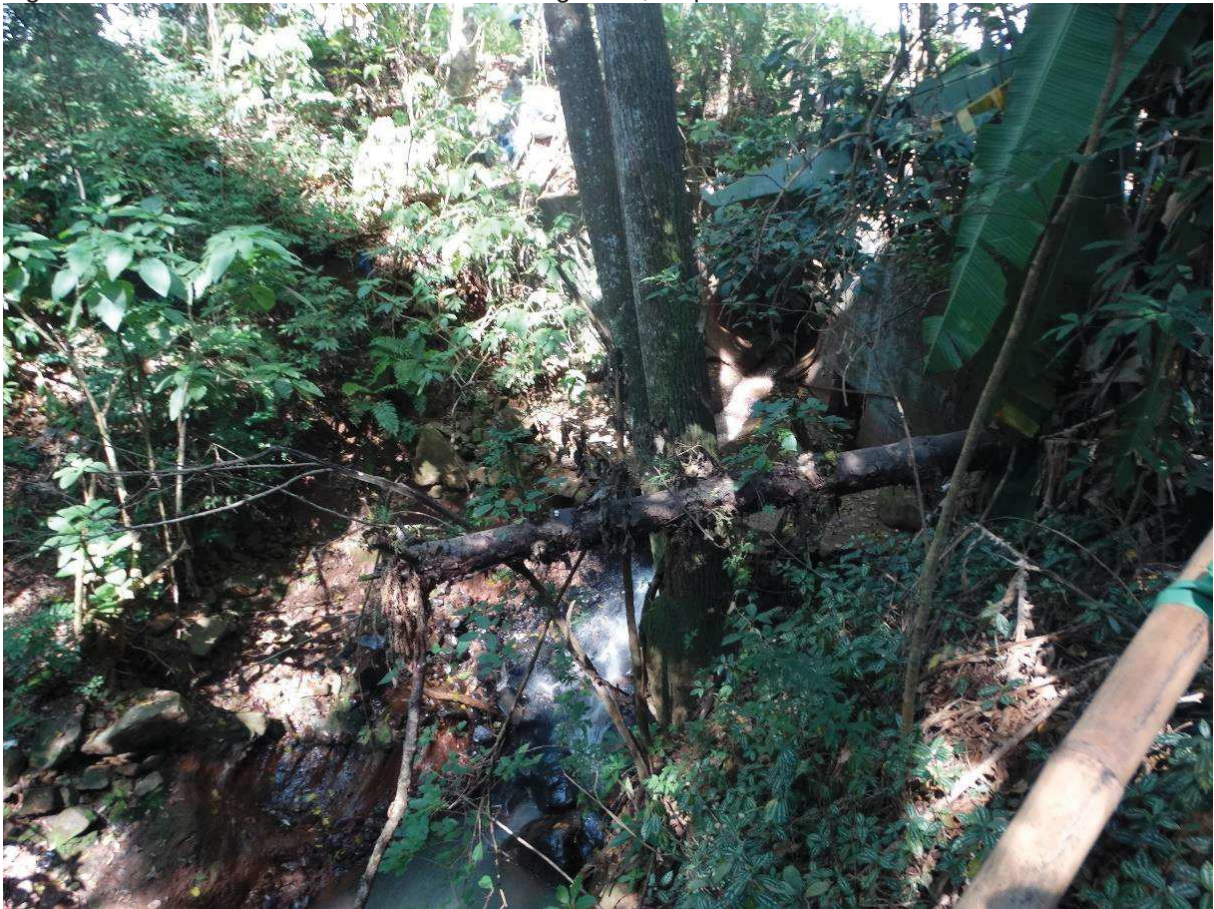
Figura 70: Fim do trecho tubulado do curso d'água "F", no ponto R15

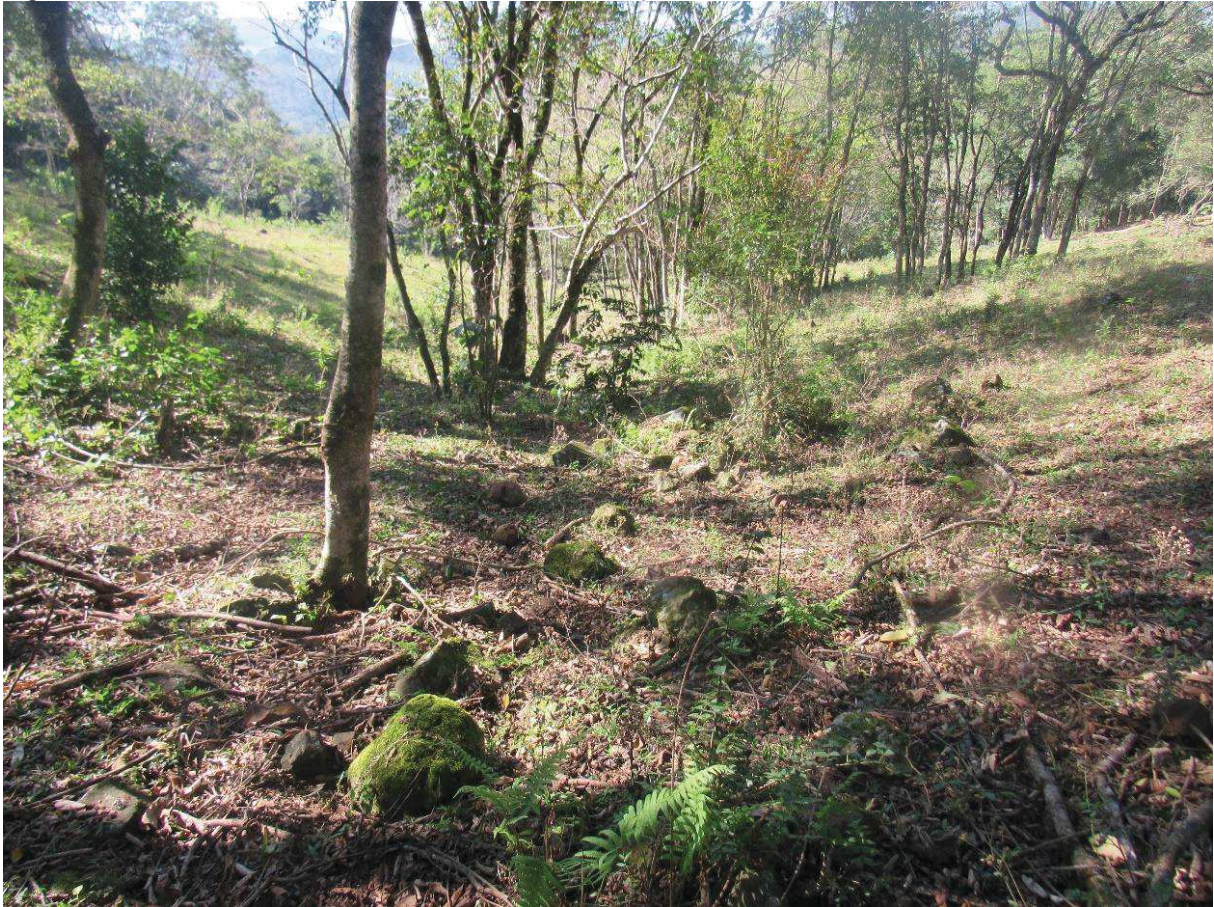
Figura 83: Trecho de drenagem descaracterizado, no ponto R71

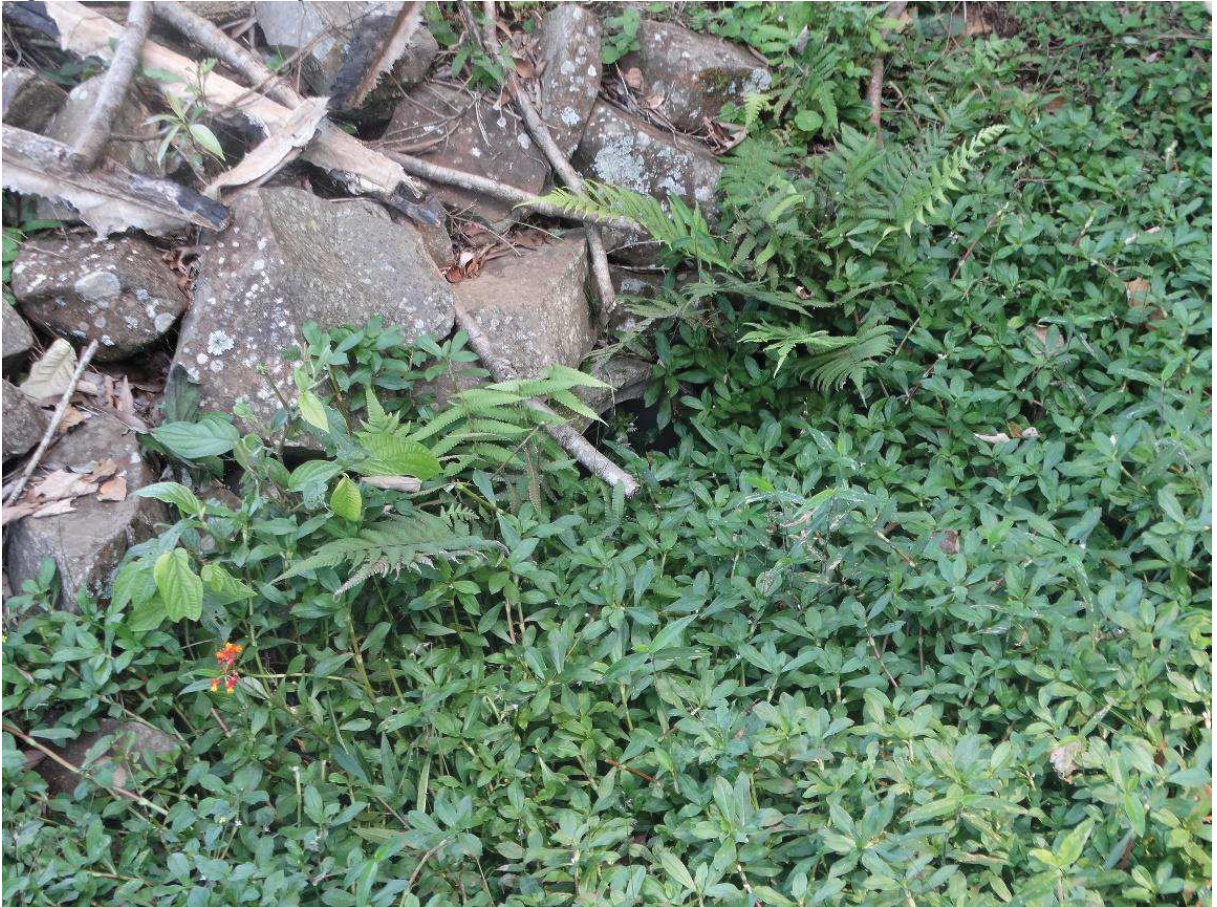
Figura 136: Saída tubulação curso d'água "H" no ponto R33.

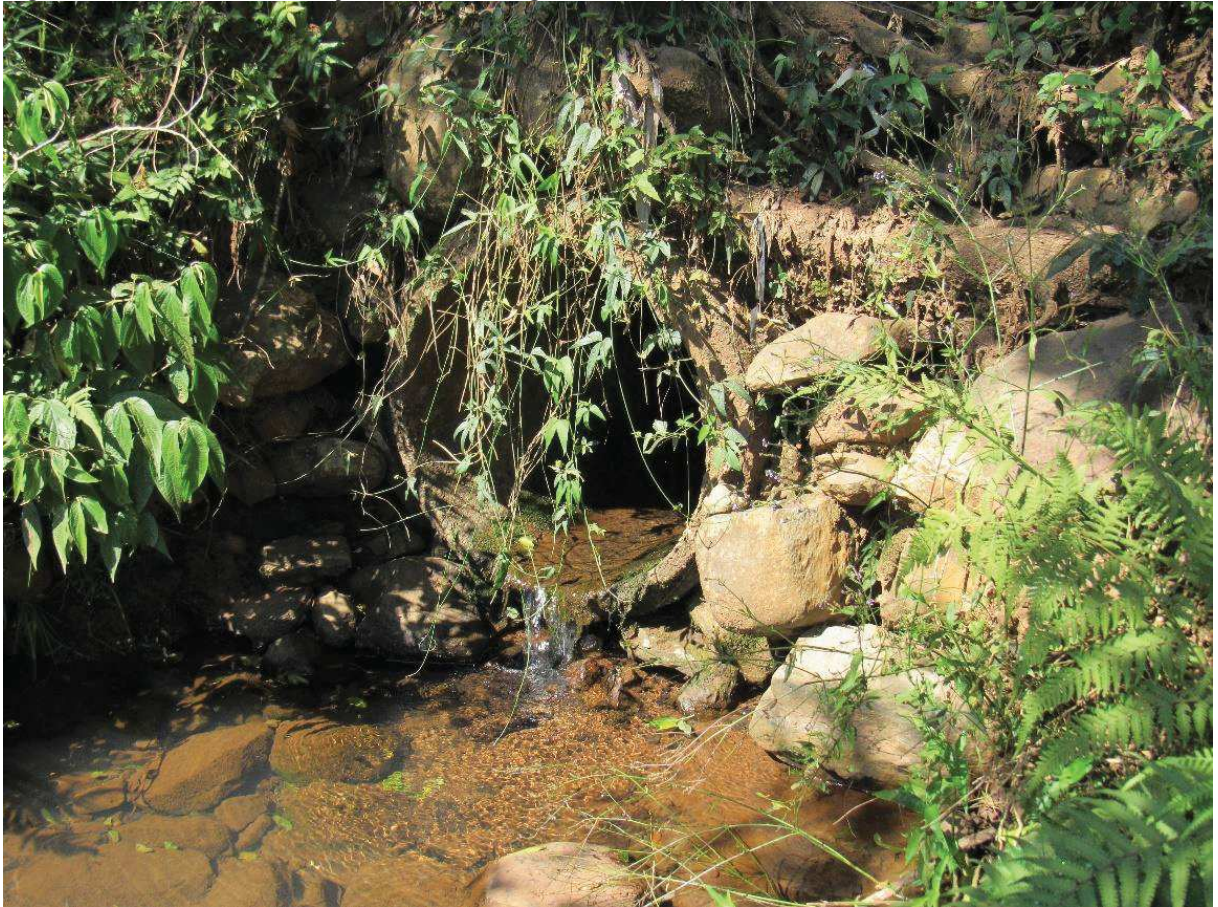
Figura 148: Saída da tubulação do curso d'água "M3" no ponto R84.
